Analyse Auswertungsdaten ASPiON G-Log

für Mustermaschinen GmbH

Erstellt am XX.YY.ZZZZ
von Michael Wöhr, ASPiON GmbH

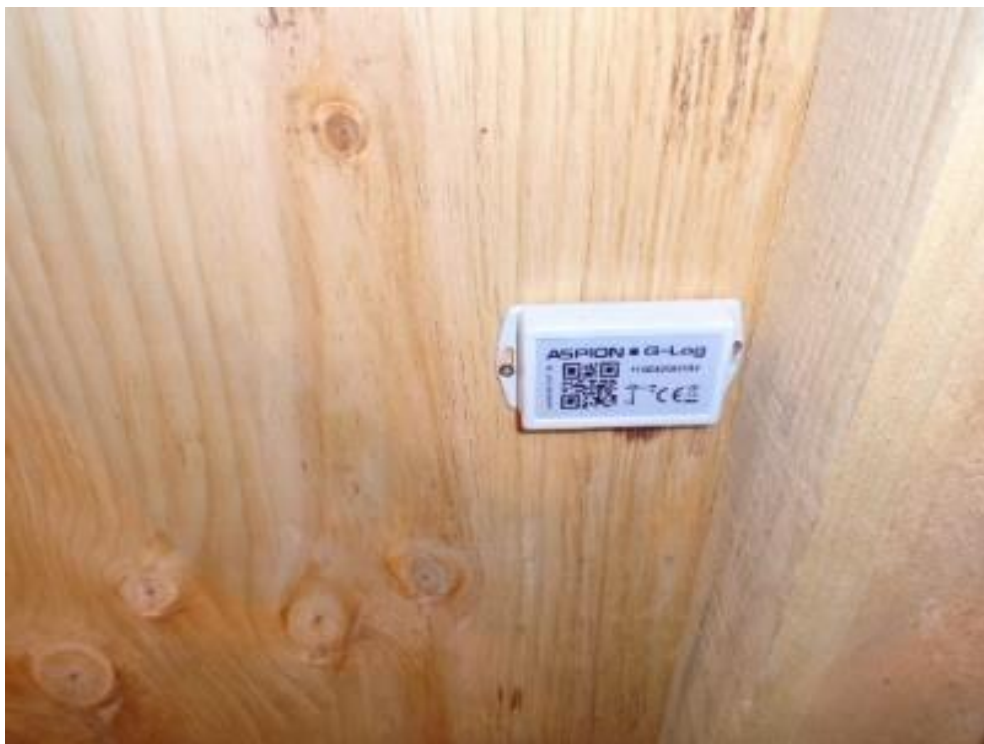
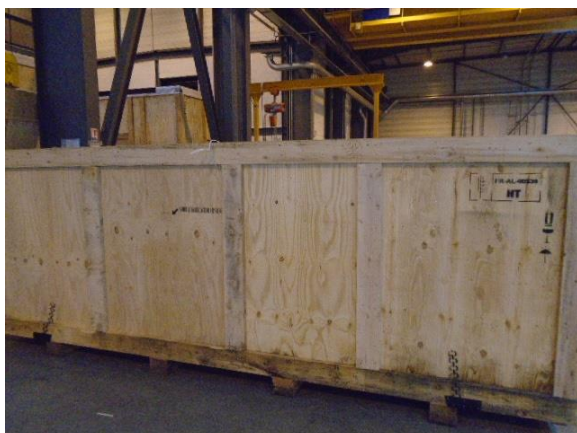
Das folgende Bild zeigt die Einbaulage des Sensors und damit die Zuordnung der Achsen.

Der Sensor ist innenseitig an der Holzkiste verschraubt. Die Y-Achse zeigt in Richtung Erdanziehung.

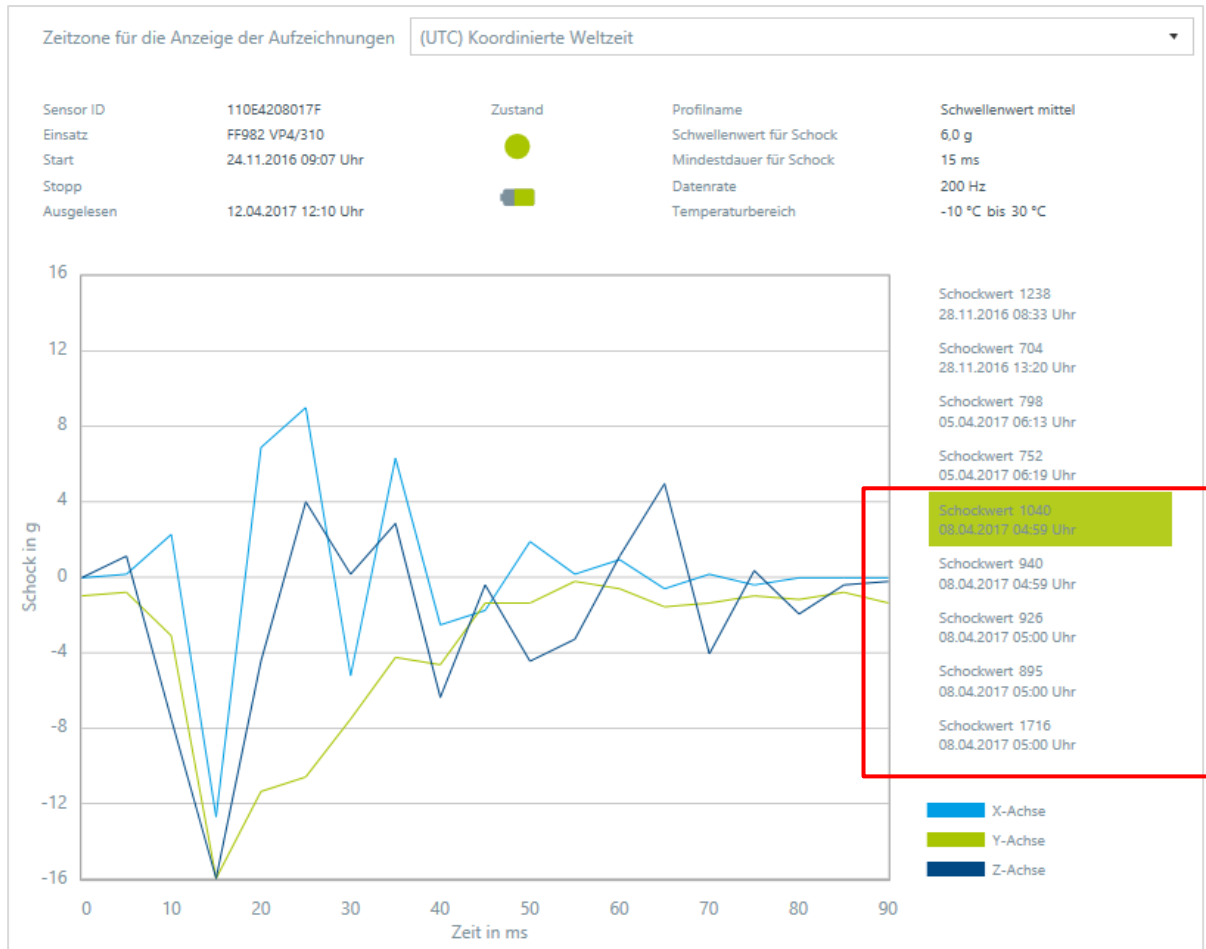
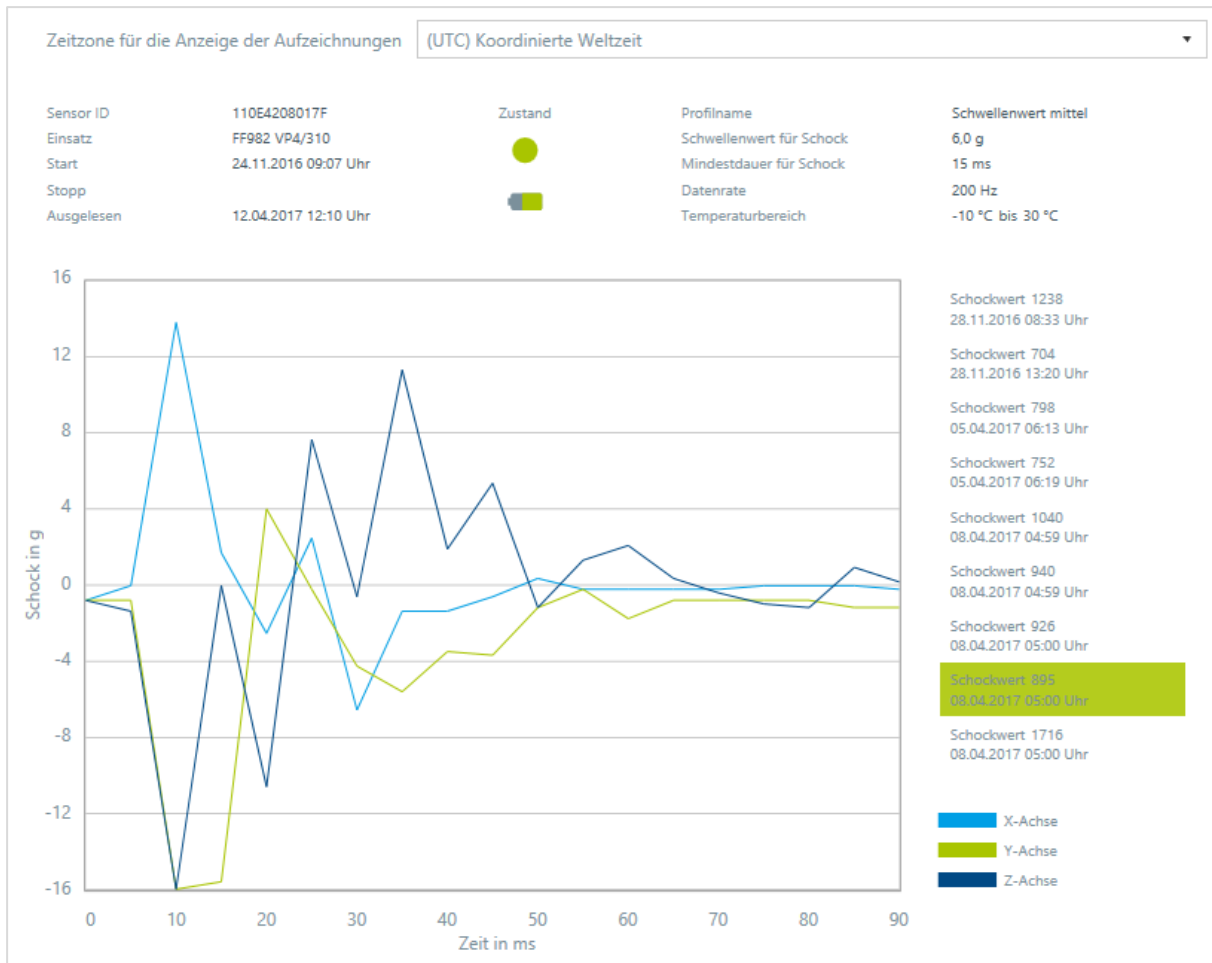
Die meisten und auch stärksten Schockereignisse sind am 08.04.2017 um 4:59 UTC aufgetreten. Innerhalb einer Minute hat der Sensor 5 starke Schockereignisse aufgezeichnet, von denen das letzte auch das intensivste war. Bei allen Ereignissen wurden auf allen drei Achsen starke Beschleunigungswerte aufgezeichnet. Vor allem das letzte Ereignis zeichnet sich durch die lange Dauer des Schocks aus.

Aufgrund der 5 hintereinander aufgezeichneten Schock-Ereignisse am 08.04.2017 und deren Intensivität (lange Einwirkdauer) innerhalb von 65 Sekunden mit

liegt die Vermutung nahe, dass die Schäden an der Kiste durch diese Schockeinwirkung verursacht sein können. Die Details zum jeweiligen Schockverlauf auf Millisekundenebene zu diesen Schockwerten können neben den o.g. Grafiken auch der vorliegenden Exceltabelle entnommen werden.
